LOKALT OMHÄNDERTAGANDE AV

DAGVATTEN

Resultatredovisning av enkät rörande drift och konstruktion av
perkolationsanläggningar

ANDERS ERIKSSON

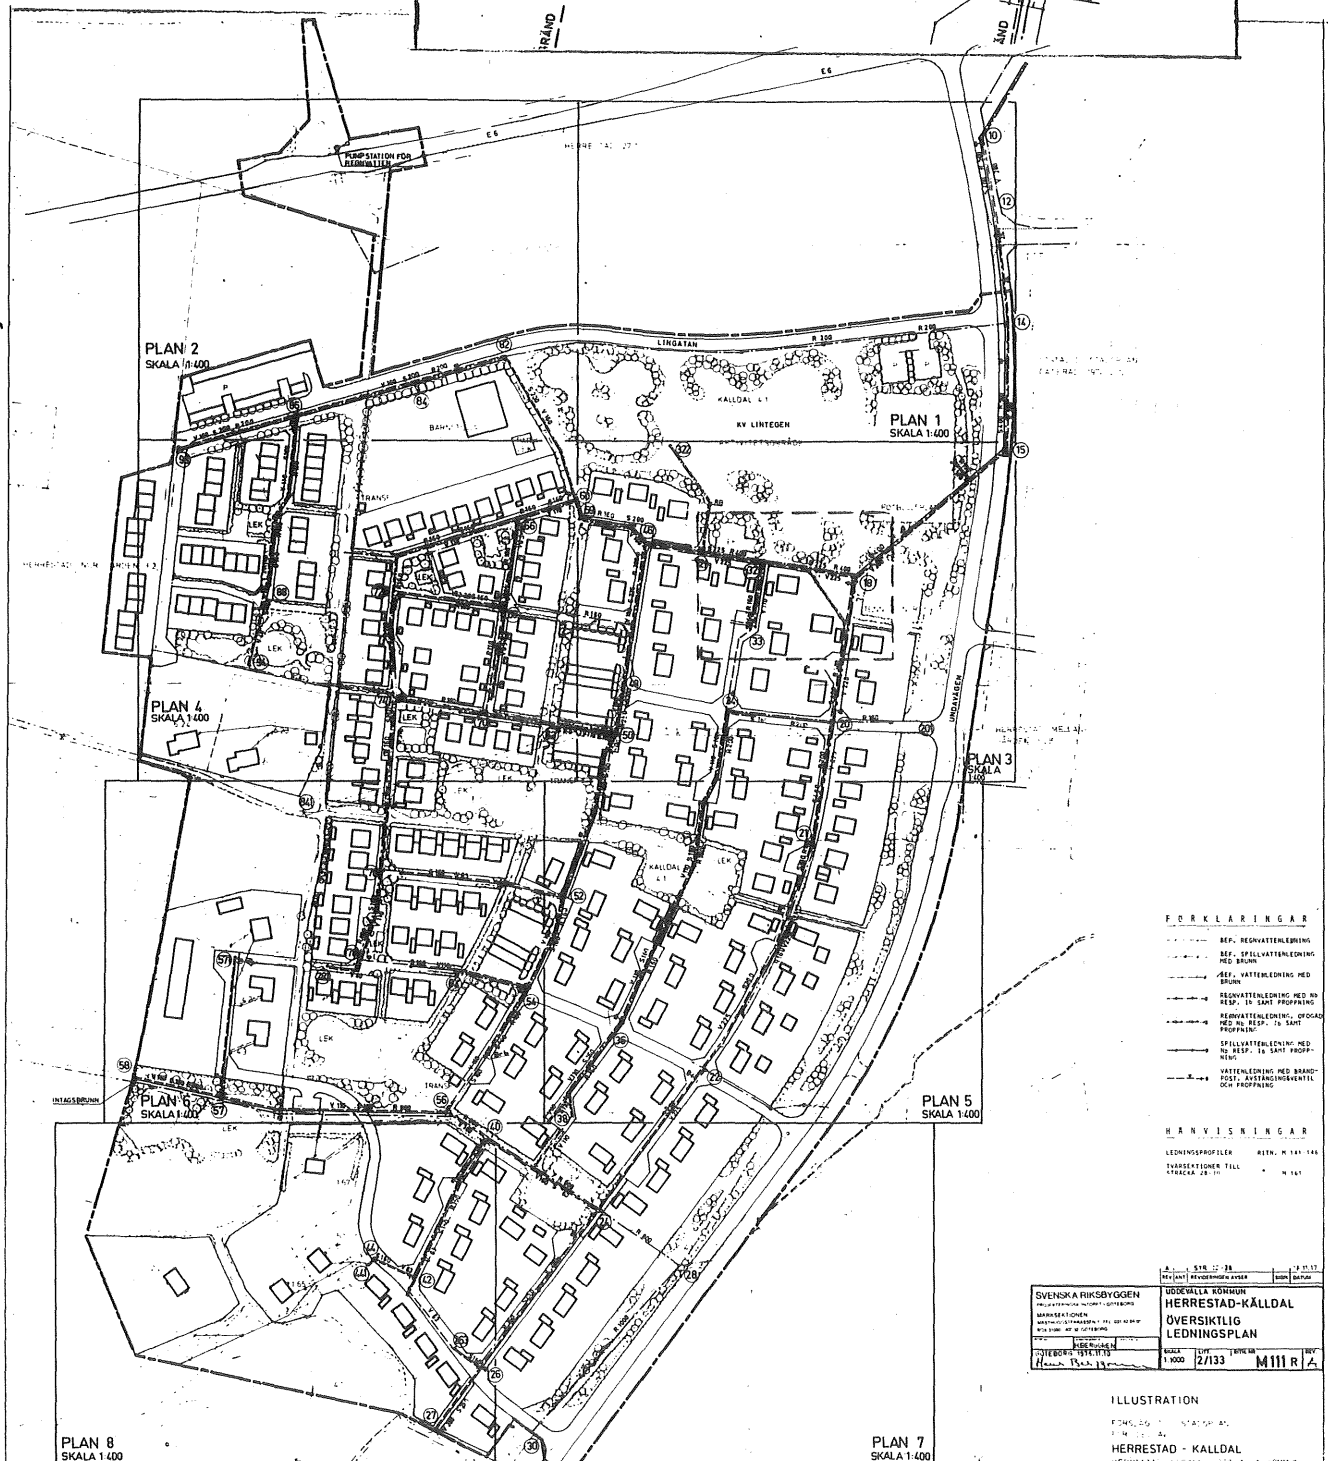
INFILTRATIONSPLAN

PRINCIPLÖSNING

Herrestad är ett nyuppfört småhusområde i vilket spridda perkulationsmagasin utförts som makadamfyllda urschaktningar i leran, med bräddningsmöjlighet till nedströms liggande ledningssystem. Magasinen är orienterade till huskroppar och ledningsgravar samt längs gångstråk inom området. De senare har utformats som makadamfyllda diken placerade mellan gångbanor och gräsytor.
